Mission Marmara. Campagne 2005

MISSION MARMARA

CAMPAGNE 2005

KILISE MEVKII (ARNAVUTKÖY)

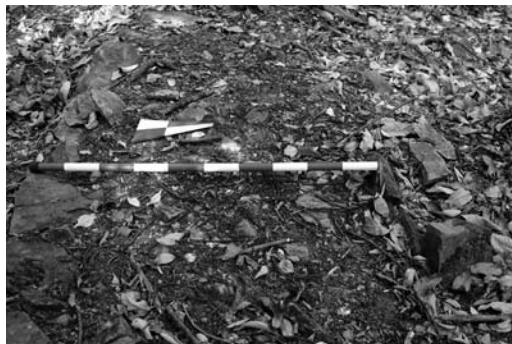
05_Arnavutköy_004

Perpendiculairement à ce mur sud, on trouve des traces d'un mur W, qui n'est pas visible sur l'ensemble de son tracé, mais qui rejoint le mur de la terrasse N (*photo 05.Arnavutköy 06 et 07*) et qui mesure 58m 20. Son épaisseur, quand elle est repérable, est de 1m10. Il pourrait y avoir une porte à environ 18m 50 de l'angle sud-ouest marqué par le trou 1.

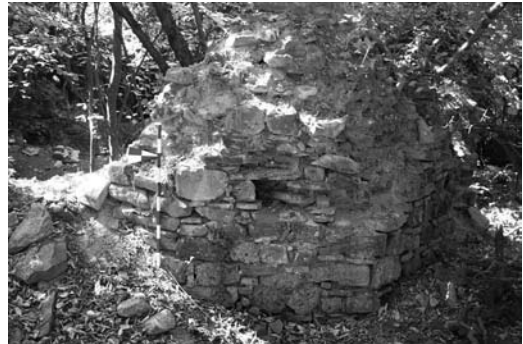
05_Arnautköy_032

- les absides circulaires à l'intérieur (abside centrale : photo 05.Arnautköy 31), à 5 pans à l'extérieur (*photo 05.Arnautköy 32*)

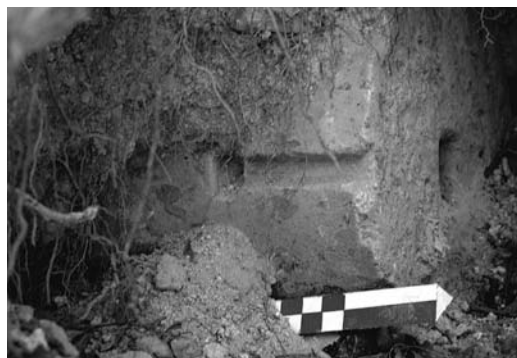
05_Arnautköy_034

Visible, une rainure verticale de 18*3,5*2, tête de la rainure plus profonde (3cm) et évasée (5cm) : il s'agirait soit d'une agrafe, soit d'un crampon (*photo 05.Arnautköy 34*).

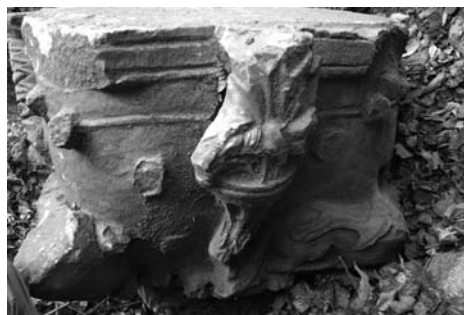
05_Arnautköy_057

Sur les deux autres faces, le chapiteau est décoré en son centre par une sorte de corne d'abondance (?), au-dessus de laquelle est nouée comme une guirlande (végétale ?), l'ensemble, vertical, occupant toute la hauteur des trois registres (*photo 05.Arnautköy 56*). Sur la face où ce décor est visible (*photo 05.Arnautköy 57*), les éléments

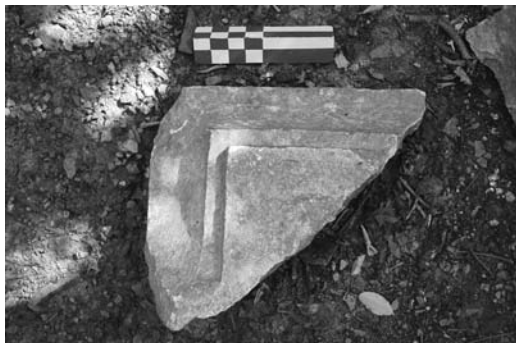
05_Arnavutköy_070

4) Elément 26 (*photo 05.Arnavutköy 70*)

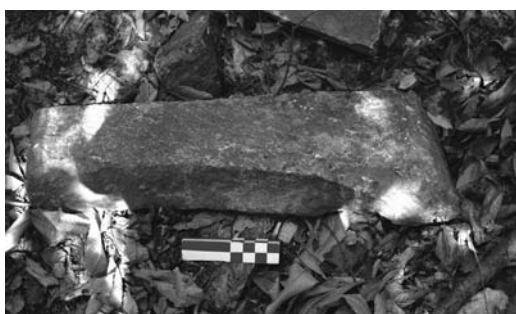
05_Arnavutköy_073

2) Elément 21 (*photo 05.Arnavutköy 73*)

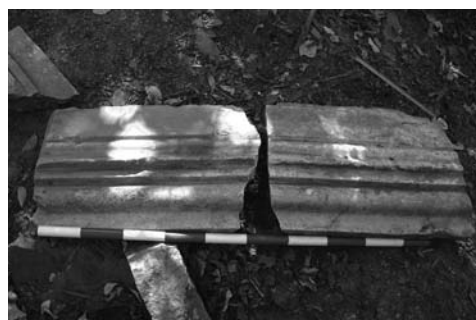
05_Arnautköy_081

2) Élément 28, a, b, c. (*photo 05.Arnautköy 81*)

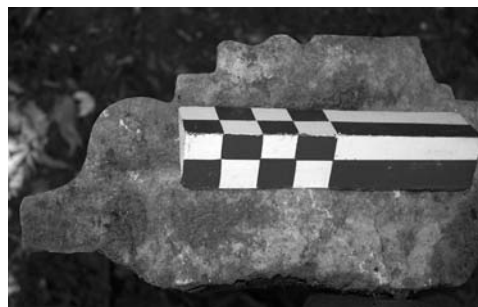
05_Arnautköy_085

Description des moulures en commençant par la tranche opposée à la tranche moulurée (*photo 05.Arnautköy 85 et 86*) : une surface plane, un ressaut d'une hauteur de 5 (précédé d'un petit ressaut, non mesuré), surface plane de 9, une première rainure de largeur 3, prof 0,5, un arrondi, deuxième rainure de largeur 4, prof. 0,5, moulure à angle droit, largeur entre les deux sommets 2,5, hauteur 2,5, puis nouveau ressaut 2,5*2,5, un arrondi de largeur 5, hauteur 5, moulure ou ressaut à angle droit, 3,5*3,5

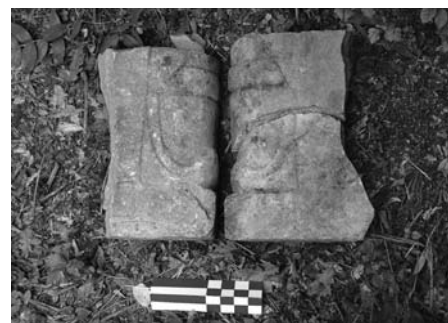
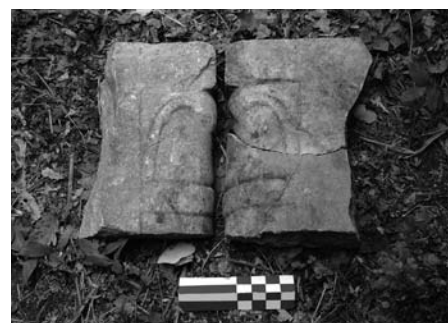
Interrogation à propos de la base et du sommet : dans quel sens le décor est-il disposé ? (comparer 110 et 111)

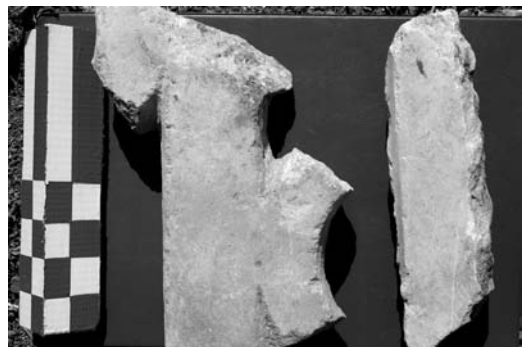
05.Ayazma.024

b. élément 2 (*photo, 05.Ayazma.024*)

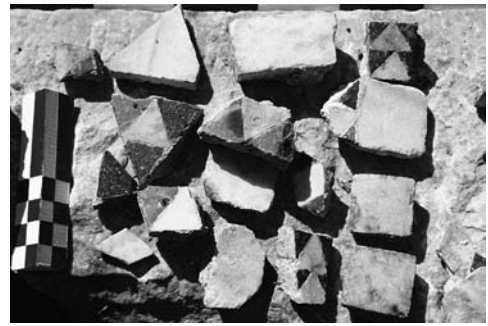
- le triangle rectangle (côté 3cm) en porphyre et marbre vert (*photo, 05.Ayazma.031 et 042*)
- le triangle isocèle (base 1, 5, côté 2, 5) en porphyre, travertin et marbre vert (*031, 038 et 042*)

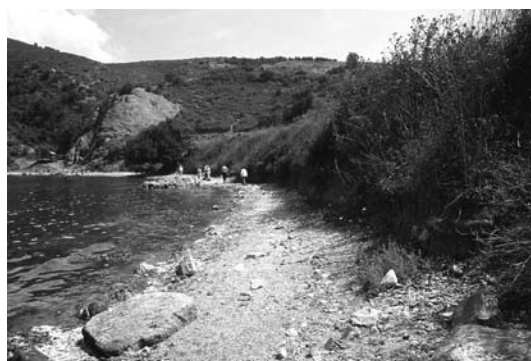
05.Kapanca.031

Proche de cette extrémité orientale, à 189 m à vol d'oiseau du début de la jetée, à l'aplomb d'un gros rocher (cf. *photo, dossier Kapanca, 05.Kapanca.31*), se trouve un petit bassin d'eau douce alimenté par une source et maçonné, des briques liées au mortier ayant été réutilisées pour

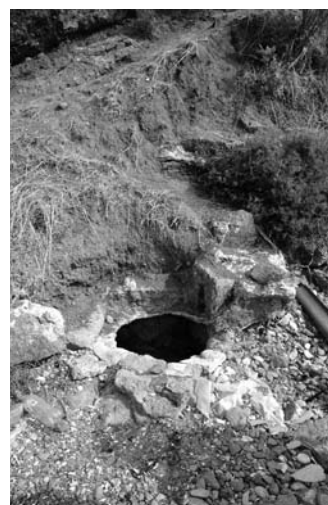
05.Kapanca.036

cette maçonnerie (*photo, dossier Kapanca, 05.Kapanca.36 et 37*).

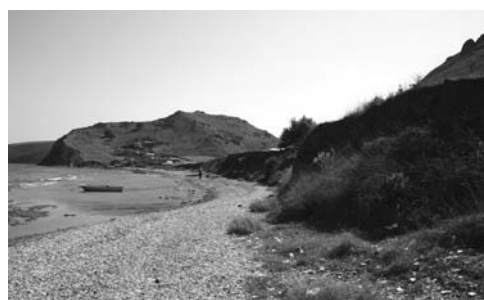
05.Ketenderesi.02

Quelques mètres en retrait de la mer, une falaise vive d'argile de 4 mètres environ détermine la ligne de côte (*photo, dos05.Ketenderesi.02 et 03*). Dans cette falaise des vestiges discontinus de fondations sont rythmés à intervalles irréguliers de piles saillantes dont deux sont à coup sûr byzantines (mortier à tuileau). La datation des autres piles est impossible (mortier blanc à la chaux).

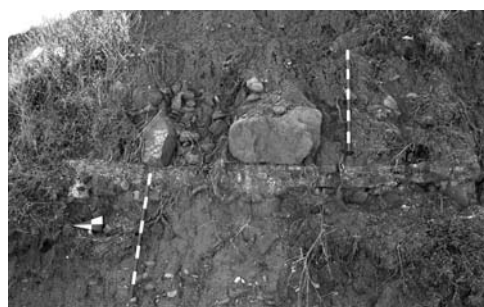
05.Ketenderesi.14

- enfin, à **35 m** de ces structures byzantines, second élément byzantin : base de fondation avec semelle de mortier à tuileau sur une longueur de 4,2 m et une épaisseur de 30 cm à environ 1,60 m du sol actuel de la plage (*photo, 05.Ketenderesi.13 et 14*).

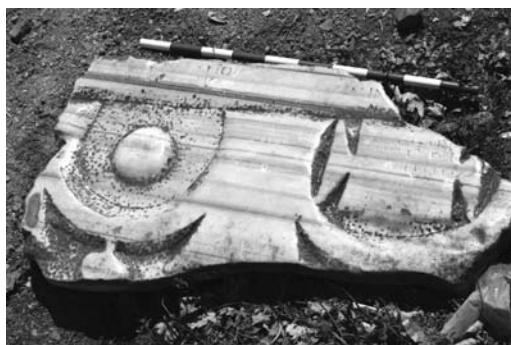
05.Rte Kap-Nil.07

- une face de sarcophage (l : 125, L : 67, h : 14) en marbre de Proconnèse avec un médaillon et une *tabula ansata* (*photo, 05.Rte Kapanca-Nilufer. 07*). L'inscription n'est quasiment plus visible : ΠΟΙ et KA[I] superposés
- un dé de chancel, dont le sommet manque et dont la rainure est intacte en calcaire sans doute local. l : 73, L : 18, h : 14. Rainure : L. 6, prof. 2,5. (*photo, 05.Rte Kapanca-Nilufer. 08 et 09*)

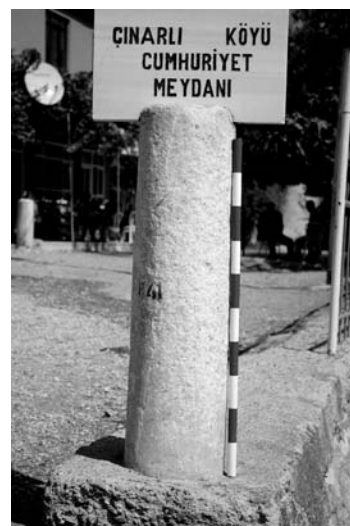
05.Rte Kap-Nil.10

- une colonne presque sur la route, marbre de Proconnèse, l. : 1,07, diamètre : 29 cm. Mortaise : diam. 6, prof. 4 (*photo, 05.Rte Kapanca-Nilufer. 10*)
- une colonne en granit gris engagée au moins de dix centimètres, l visible 84, diam. 30 (*photo, 05.Rte Kapanca-Nilufer. 11*)
- une colonne en marbre de Proconnèse à bandeau double de 5 cm dans la partie supérieure actuelle, h. actuelle 86 cm, diam. 28 cm. Mortaise sur lit de pose : 5 cm de diam., prof. 4 (*photo, 05.Rte Kapanca-Nilufer. 12*)
- une colonnette peinte, sans doute en marbre, h. act. 52, diam. 21, bandeau saillant 7 cm. (*photo, 05.Rte Kapanca-Nilufer. 13*)

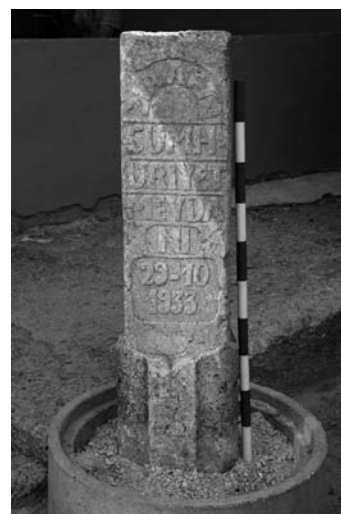
05.Rte Kap-Nil.32

Un pilier de chancel en marbre gris (?), retaillé pour porter une inscription célébrant la construction de la place en 1933 (*photo, 05.Rte Kapanca-Nilufer.32 et 33*). L : 23, l : 32, hauteur visible : 1,08. Bande saillante verticale d'une largeur de 12. Mortaise 7*7,5, prof. 5,5.

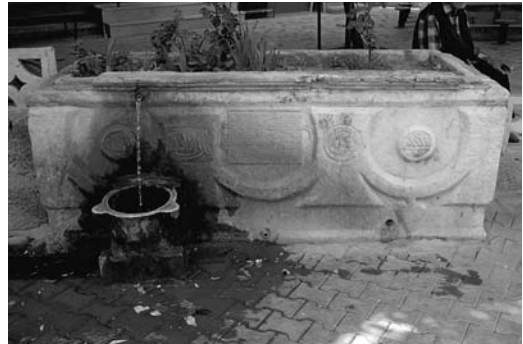
05.Rte Kap-Nil.38

- sur la place (*photo, 05.Rte Kapanca-Nilufer.37*) un sarcophage romain sert de fontaine (*photo, 05.Rte Kapanca-Nilufer.38*). Deux médaillons, une inscription centrale grecque (*photo, 05.Rte Kapanca-Nilufer.39*): « Ménophanès, fils d'Apolonios, petit-fils de Théogénès, de son vivant, pour lui et sa femme Tata, a fait ce monument, qui ne sera pas pour ses héritiers » (2^{ème} siècle ap. JC au plus tard, inscription inédite ?). Resculpté au 19^e, inscriptions ottomanes dans les médaillons et au centre. Il viendrait d'Akçalar (extrémité orientale du lac d'Apolyont).
